# 能登半島地震復興状況、約2年経過の見て歩き、能登町と珠洲市にて

2025. 09. 17

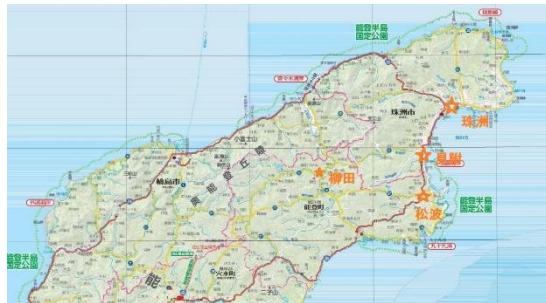
被災地における「子どもに遊び支援」をしに能登まで行った。地震後はや21ヶ月経過(約2年)、復興というよりは、住民退去で地域は野原となっている現状を見て欲しいのリクエストに応じて、能登町や珠洲市における復興状況を視察した。以下に、被災・復興状況について、能登町(柳田、松波)と珠洲市(正院他)を中心に現地の声をちりばめて記す。

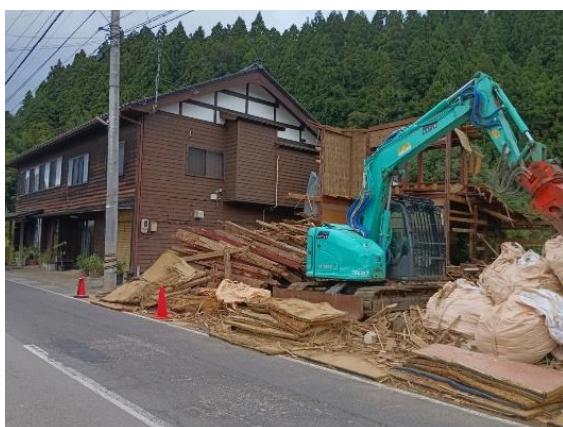
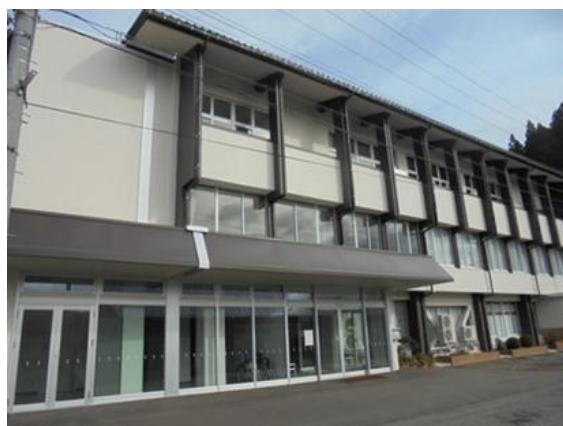
能登町柳田地域；

健全な建物が結構多かったのには驚かされたが、壊れた建物はそのままの物もあり、その中で解体が進んでいる。当該地位域では、山地ゆえに、軟弱地盤の地震増幅といったことがなかっただけに、建物にはある程度の頑丈さがあれば、生き残ったといえる。元役場や公民館の無事も当然といえよう。

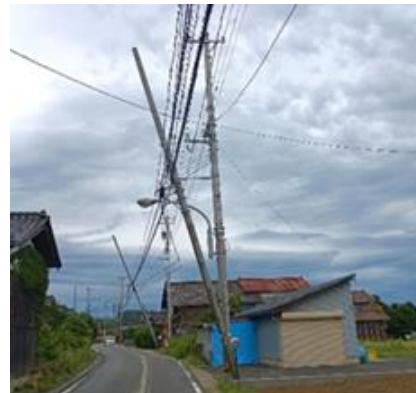
- ・見附海岸の南側平地では、傾いた電柱をそのままにして近接して新電柱を設置し、傾いた電柱を撤去ではなく新電柱に横架材とつなぐことで放置されていた。これら一帯は皆そんな方式で傾斜柱が放置されている。

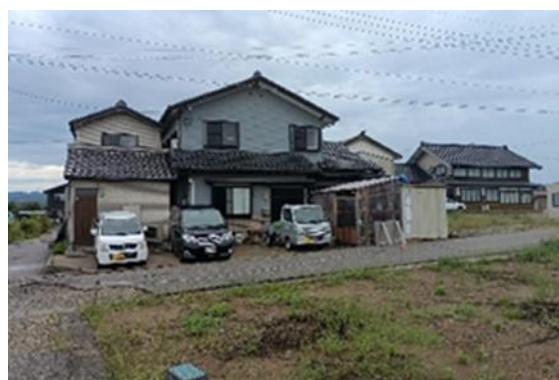
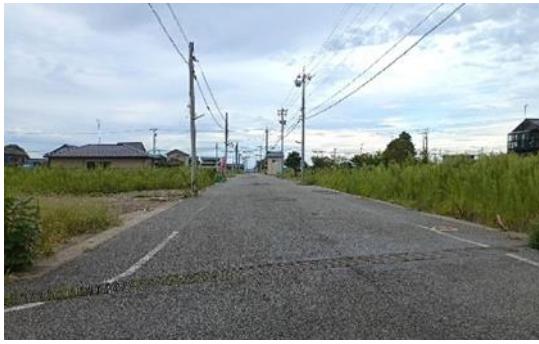
- (3. 1) 正印地区；2023年の地震で大打撃を受けたのちに2024年の地震で完全にダウン。そんな激甚被害地では今は完全に損傷家屋は解体撤去され、一面の草原となっていた。当該地沿岸域の建物3軒は何事もなかつたかのように凜と構えていた。理由は承継杭を多数打

ちこんだのが功を奏したということである。

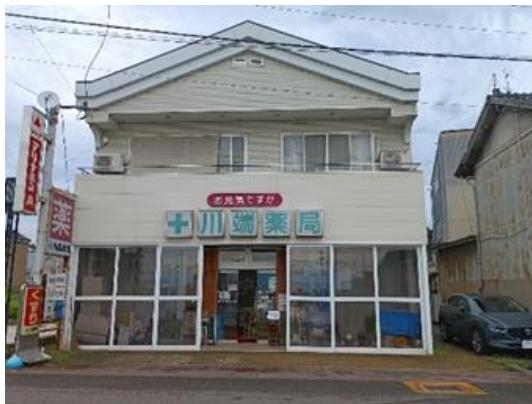
(3.2) 市役所付近域；空地率は30-60%といったところであろうか。残っている建物は、頑丈に作ったとか、基礎を特に頑丈に造たとか、鉄骨柱を二本増設しておいたとかで建物は傾斜もなく今なお凛と構えている。

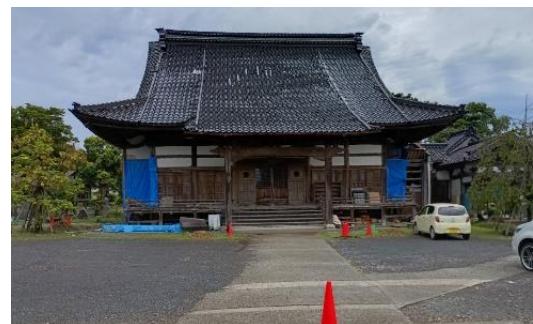
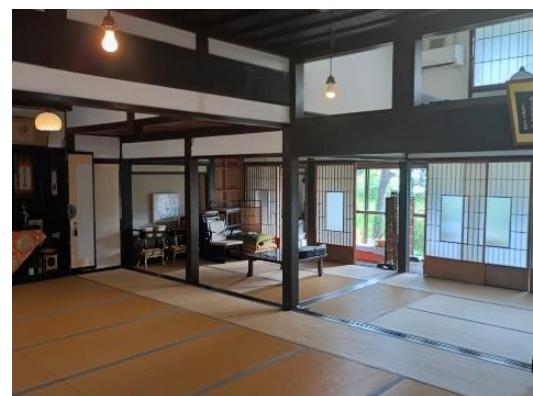
(5.1) 文化交流で被災地頑張る；市役所周辺にある乗光寺は、珠洲原発計画に反対の拠点の一つとなり、住民の安全安心のために権力にも立ち向かう開明的な気質の寺院です。今回の地震では、本堂と庫裡にはまったく被害なし。丈夫に作ってあるからとのこと。この寺は富山八尾の聞名寺と連携しており、八尾の「おわら」(五穀豊穣や永世の繁栄を祈願する祭り、300年の歴史)を庫裡にて年一回(と思う)踊るという。珠洲市はもちろん周辺の市町の方々が鑑賞に来られるという。今では震災復興応援の文化交流といった様相をも呈している。
